海水採取地点

海水の測定方法について

第44回 2023年12月5・7日 【港湾・沿岸部】

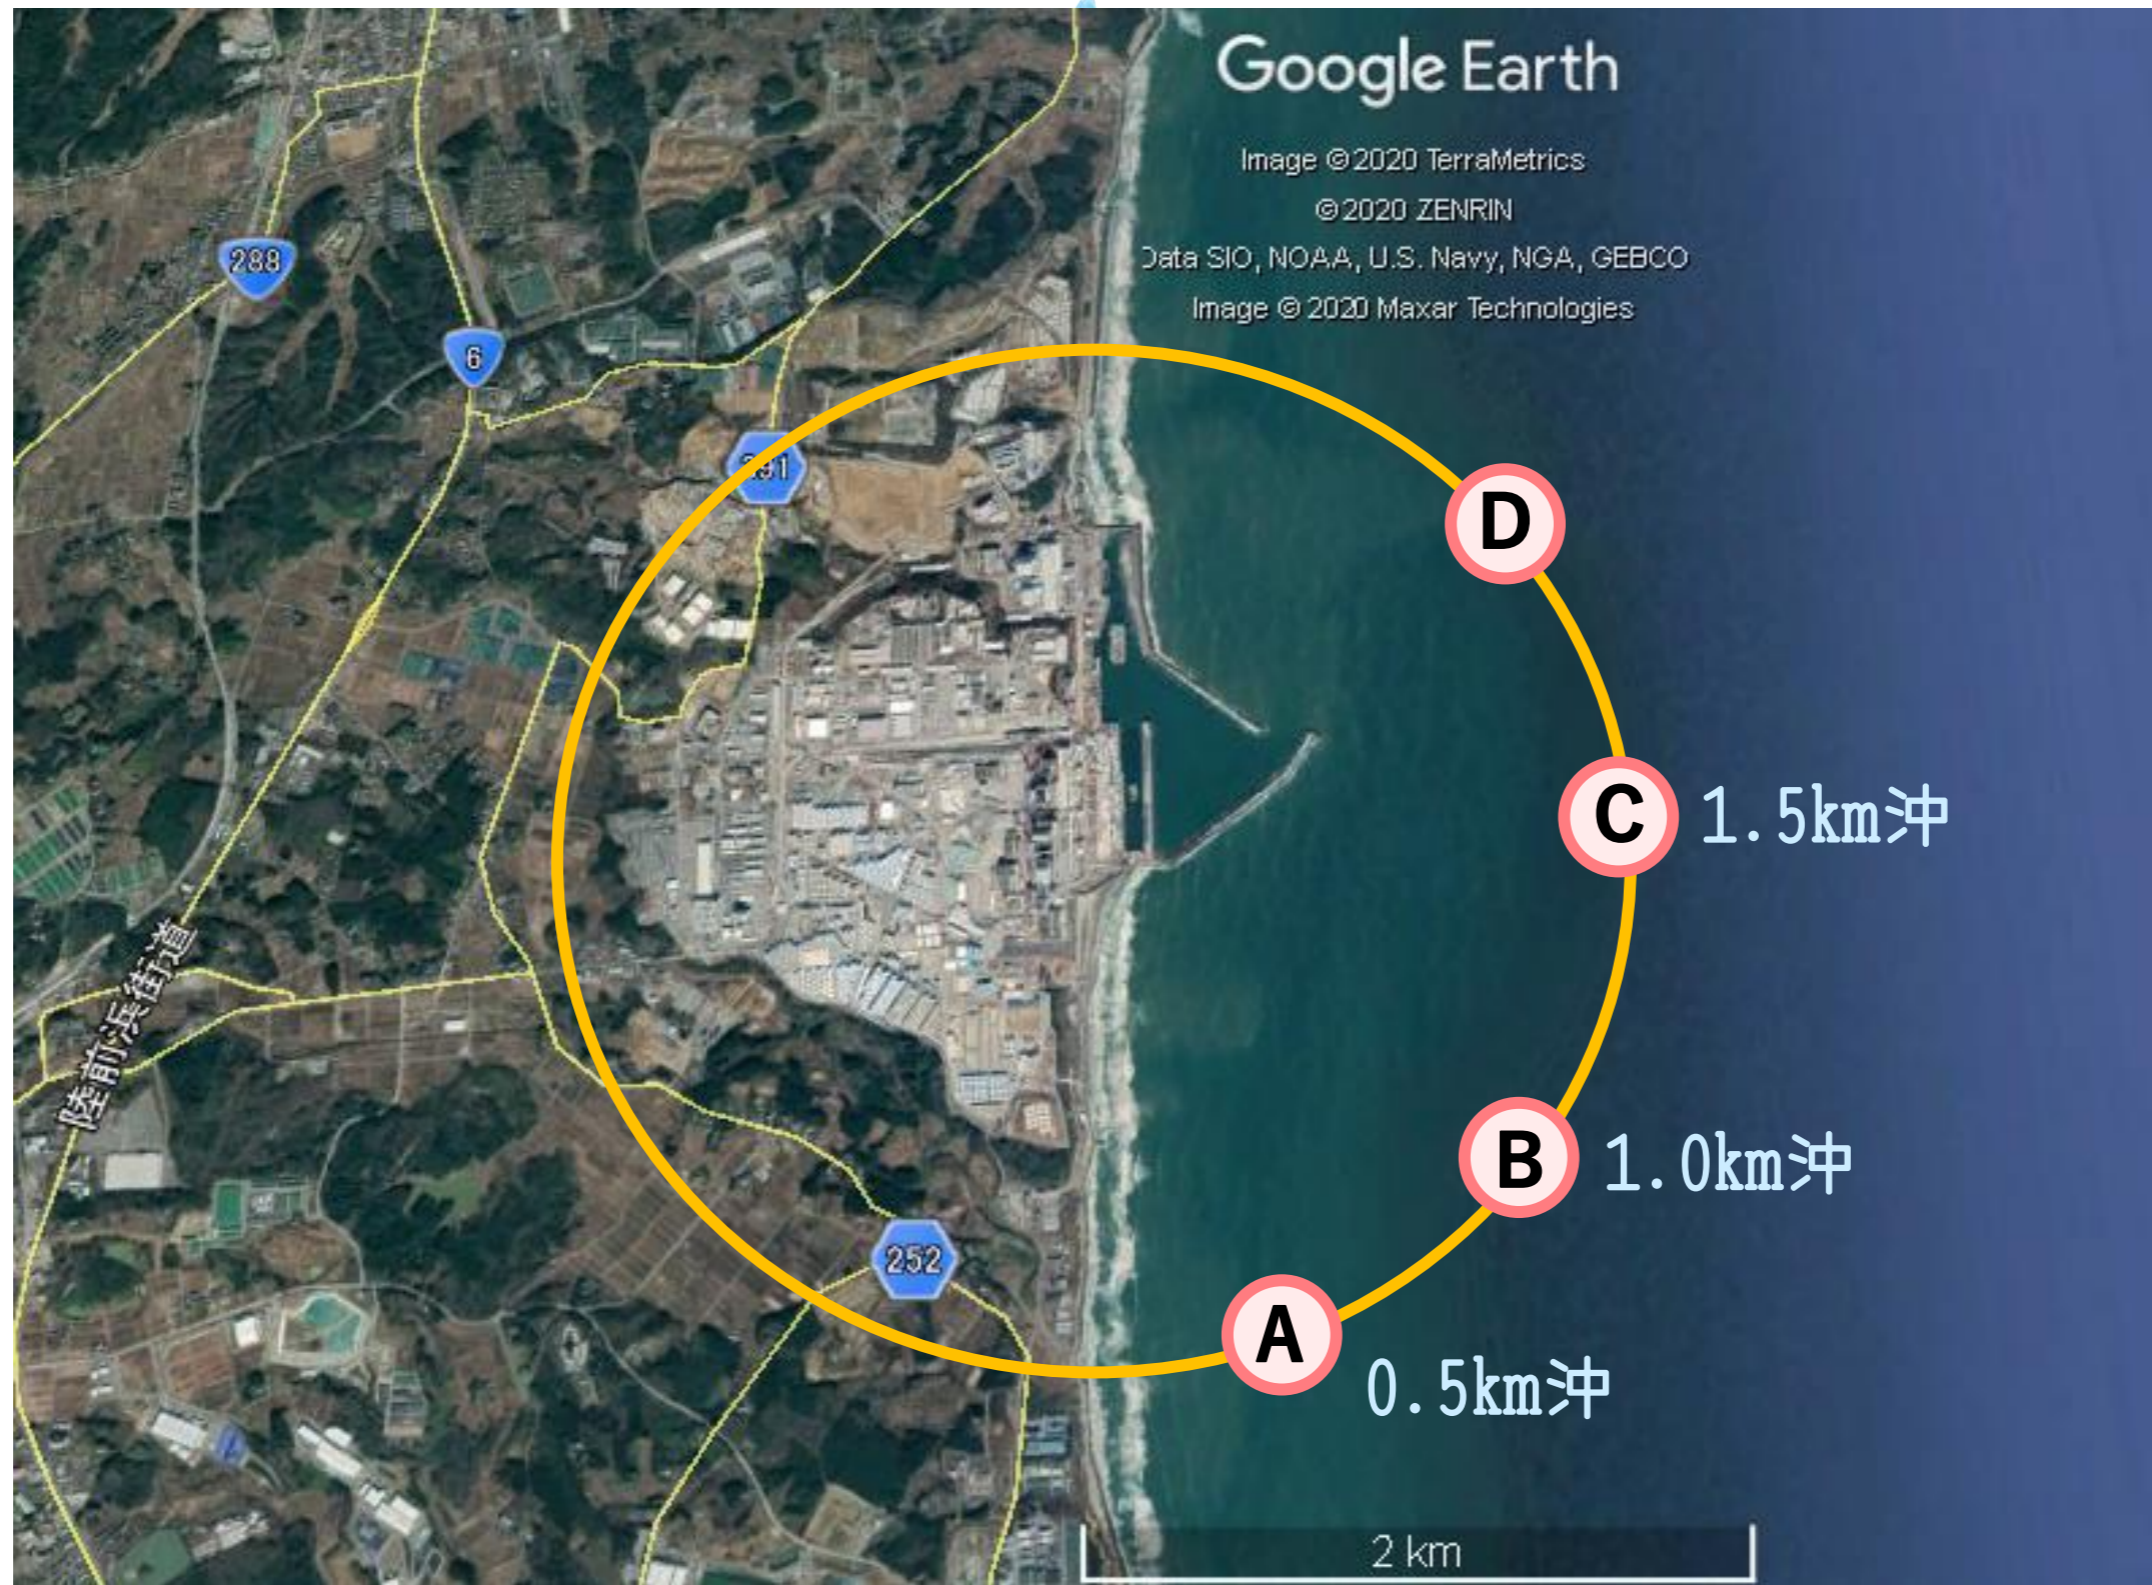
福島第一原発施設内の陸から計測して半径1.5kmの範囲は東京電力の敷地となります。
したがって、たらちねで福島第一原発沖での海洋調査を行う場合は、東京電力敷地内の陸から半径1.5kmより外側の海域で試料の採取をしています。
※1.5km以内は東京電力の敷地となっています
